# Préservation des populations d'écrevisses à pattes blanches du bassin versant du Gave de Pau : suivi et poses d'aménagements

Site Natura 2000 « Gaves de Pau et de Cauterets » (et gorges de Cauterets)

Maitre d'ouvrage	Prestataire
Pays de Lourdes et des Vallées des Gaves 4 rue Michelet 65100 Lourdes Téléphone : 05.62.42.64.98	SARL Saules et Eaux 3039 route de Mars 07310 Saint Julien d'Intres Téléphone : 06 86 74 57 44 Email : <a href="mailto:theo.duperray@sauleseteaux.fr">theo.duperray@sauleseteaux.fr</a> Rapport d'étude rédigé par : Théo DUPERRAY et Marlène BONIN

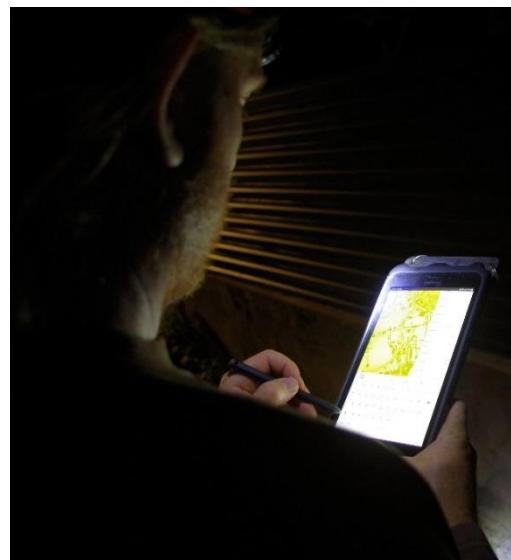
Figure 2 : Saisie des informations sur tablette

Au cours des prospections les éléments caractérisant le milieu sont relevés directement sur le SIG embarqué sur tablette grâce au logiciel Qfield (figure 1). Il est notamment estimé l'habitabilité du milieu pour l'APP (potentialité\_APP), l'abondance de caches disponibles, l'ombrage, les faciès d'écoulement, les conditions d'observation et les perturbations (rejets, incision, curage, déboisement...). Les deux premiers critères sont codés selon une échelle de 0 à 5.

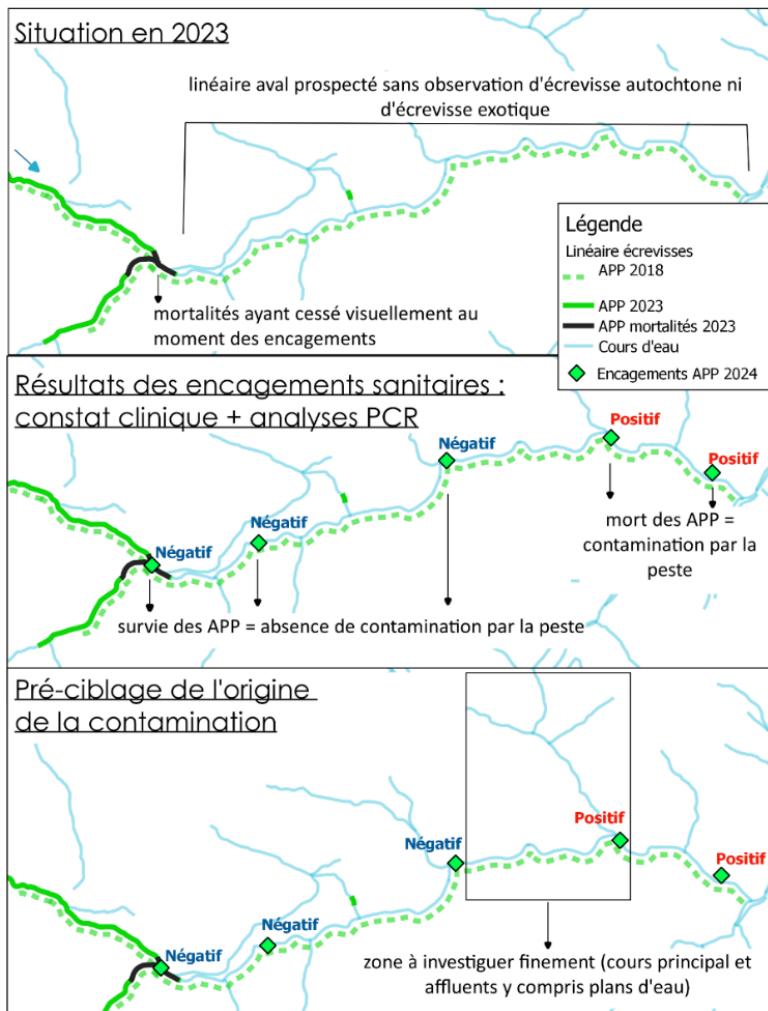
**Figure 3 : Exemple schématique d'encagements d'APP sur un BV**

#### Evaluation de la contamination d'un réseau hydrographique par encagements d'APP (recherche de peste)

un risque de surcontamination des APP dans les cages de l'aval lorsque celles de l'amont seront en phase de développement du pathogène. Il est donc nécessaire de réaliser un double engagement (2x3 individus) sur chaque site. Un premier lot de 3 individus est fixé à l'alcool au bout de 3 jours en vue d'analyses PCR. Le second lot reste en place un mois avec un contrôle de la survie toutes les semaines. Les individus vivants à l'issue du test peuvent être relâchés sur place mais jamais sur le site d'origine. Sur l'exemple illustré, on constate qu'une contamination par la peste (individus morts testés positifs à la peste en Laboratoire) a été mise en évidence ce qui permet de réduire le champ des investigations à la zone pré-ciblée. Diverses hypothèses quant à l'origine de la contamination peuvent être émises : introduction d'une ou plusieurs EE contaminées dans le cours principal, dans l'affluent ou dans un plan d'eau situé sur l'affluent. Par ailleurs, cet exemple illustre bien que le simple fait de ne pas observer de cadavre ne suffit pas à conclure à l'absence de contamination : aucun cadavre ne peut être présent puisque la population d'APP a déjà été éradiquée sur cette zone.

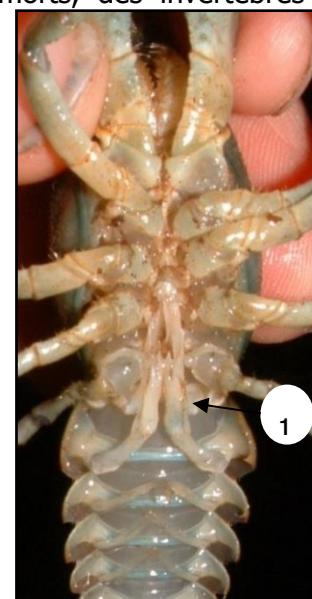
Figure 6 : mâle, face ventrale

A l'aide de ses stylets copulateurs (1 - figure 6), il dépose des amas de sperme (appelés spermatophores) sur la cuticule de la femelle au niveau de ces orifices génitaux. Dans les deux semaines (rarement trois) qui suivent, la femelle va pondre. Pour ce faire, elle se place généralement sur le dos ou debout, elle replie sa queue sur elle-même, formant ainsi une « poche incubatrice » qui est étanchéifiée grâce au mucus sécrété par les orifices génitaux. Ce mucus a deux autres fonctions.

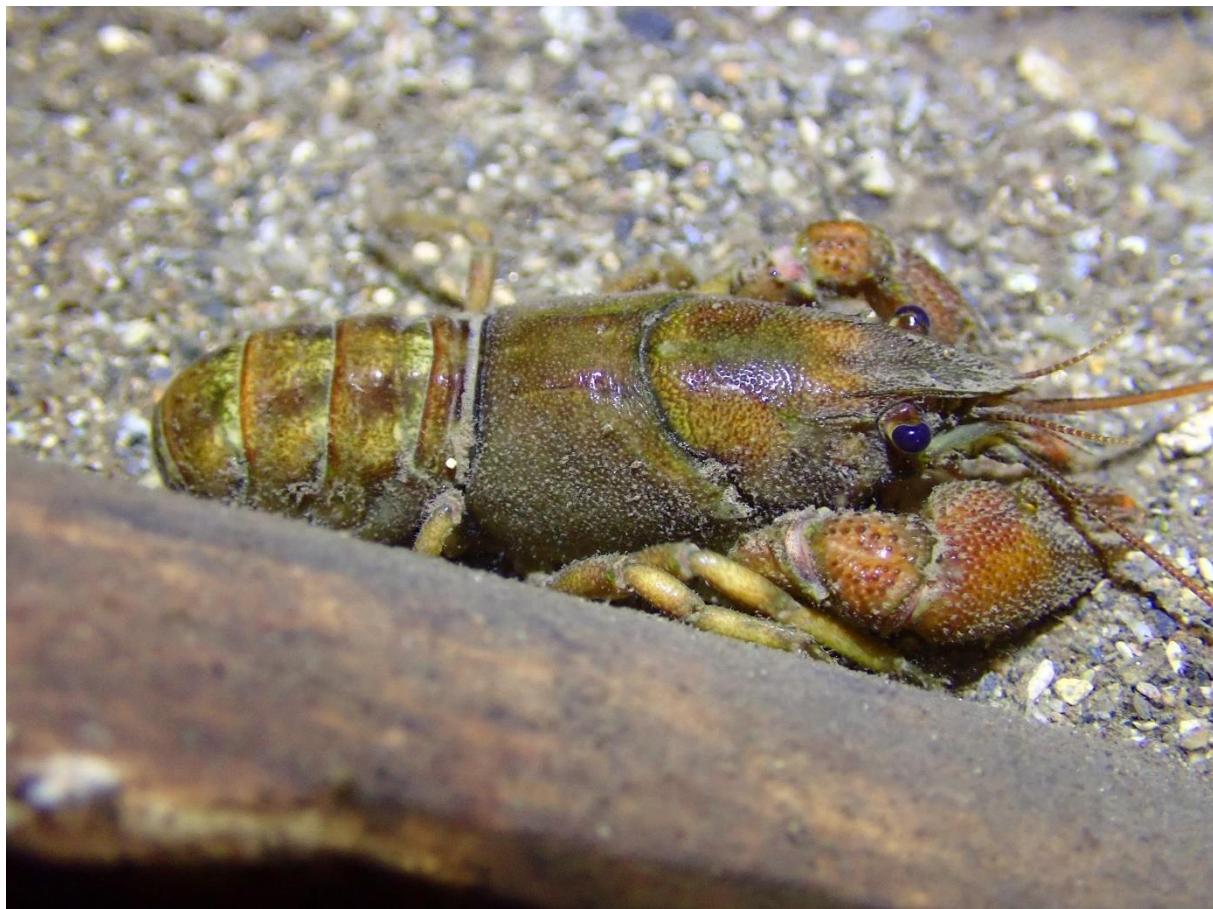
**Figure 23 : APP affectée par la thélohaniose observée dans le Bergons**

L'illustration ci-dessous correspond à une APP observée dans le Bergons et dont la couleur particulière (abdomen et pinces) traduit la présence de la thélohaniose. Cette pathologie courante est régulièrement observée sur quelques individus et ne met pas en péril la population.

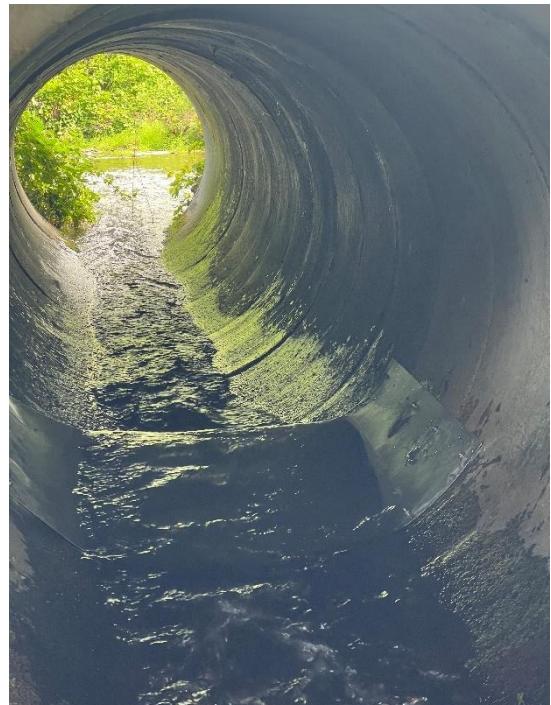
**Figure 30 : Dispositif anti-remontée d'écrevisses du Saint-Pastous © C. Chiray**

L'aménagement réalisé correspond à l'installation d'une tôle inox cintrée avec le même rayon que la buse et placée en entrée de celle-ci, coté amont (Figure 30). Elle a été placée de telle façon que la partie aval se décale de quelques centimètres du fond de la buse. Ce seul décalage sur le cinquième de la circonférence de la buse empêchera la remontée des écrevisses en ne limitant que d'environ 5 % la capacité hydraulique.

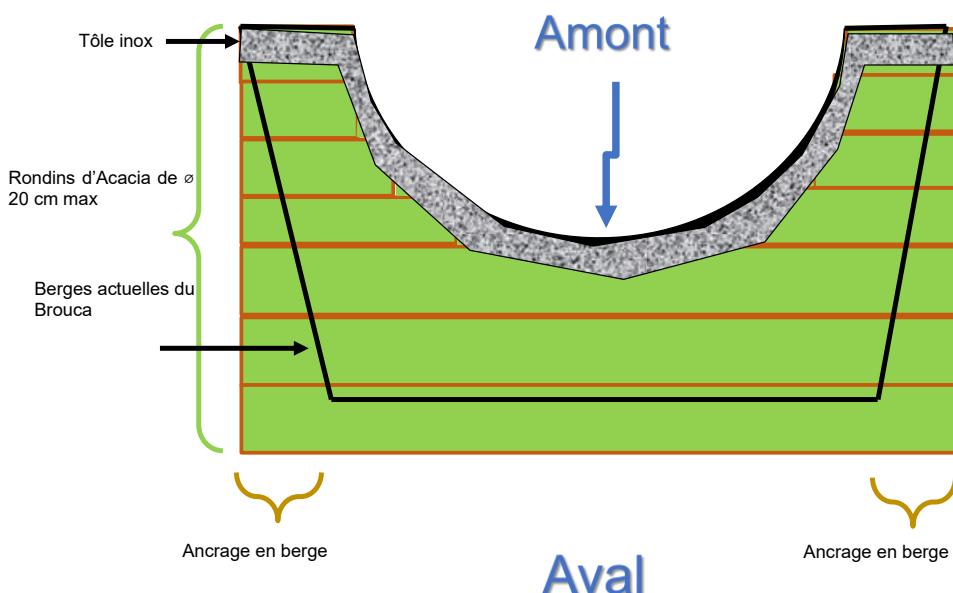
**Figure 39 : Schéma de l'aménagement du Brouca (réalisation PLVG)**

Pour rappel, l'aménagement provisoire restant sur le Brouca est à pérenniser pour ajouter un verrou contre la remonté des PFL présente quelques dizaines de mètres en aval. Afin de concilier pérennité et esthétique Romain BABIN ancien technicien de rivières au PLVG, avait proposé un dispositif en pieux de robinier avec tôles inox selon le schéma suivant. Cette action n'a pas pu être réalisée en 2025 mais se doit d'être réalisée donc à reporter en 2026.

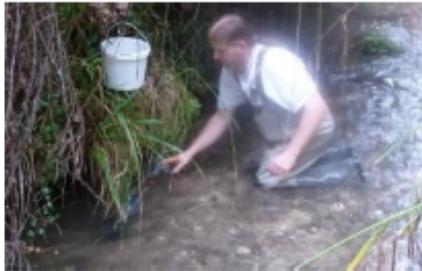
Mise en place des cages de stabulation sur le ravin d'Angouire (04)

L'emplacement de la cage dans le cours d'eau doit se situer dans le courant principal pour capter au maximum les eaux chargées en pathogène. Lors de la pose des cages il est impératif de progresser de l'amont vers l'aval. Il est important de bien cibler la rive qui prend le courant et de dissimuler les cages pour éviter le piratage.
